ケミカル News Letter

- 老朽化した砂防堰堤のグラウチングによる補修工事 -

御山川(Ⅱ)治山工事のうちボーリンググラウト工事
発注者：東北森林管理局
場 所：岩手県宮古市

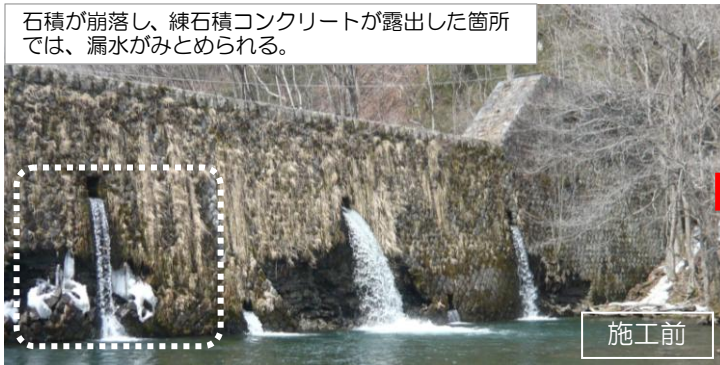
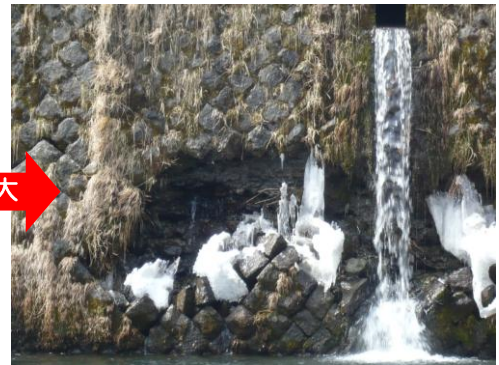
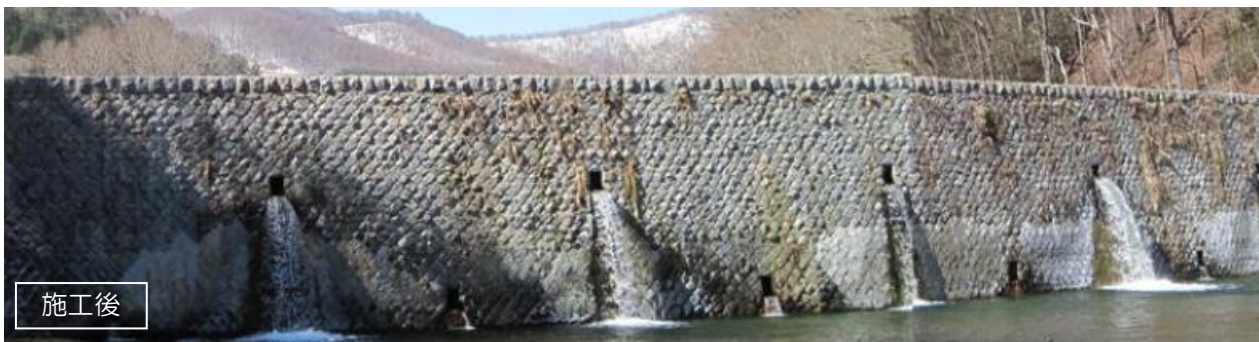
老朽化した砂防堰堤の漏水に起因する凍結融解や地震の影響で、堰堤石積の崩落が発生しました。上流面にコンクリート止水壁を設ける計画であったが、施工が困難であるため、堰堤のグラウチングにより漏水を防止しました。

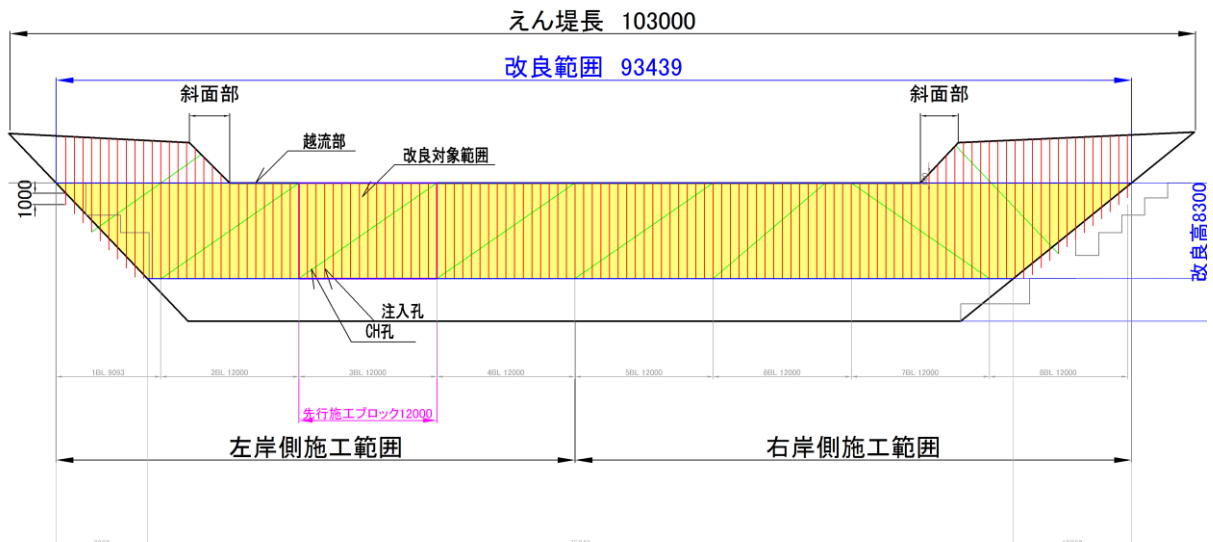
黄色部：改良範囲

- 改良範囲は越流天端から最大H=8.3mとし、左右岸アバット部は着岩 1mの範囲とした。
- グ라우チングによる改良目標値は、2~5 ルジオンとした。
- 粗止孔(青)は、左右岸方向で天端および孔先端で0.75m間隔の千鳥配置とした。
- 止水孔(赤)は、同じく0.75m間隔の単列配置とした。孔先端では、粗止孔と止水孔の間隔が1.5mの配置となるよう計画した。

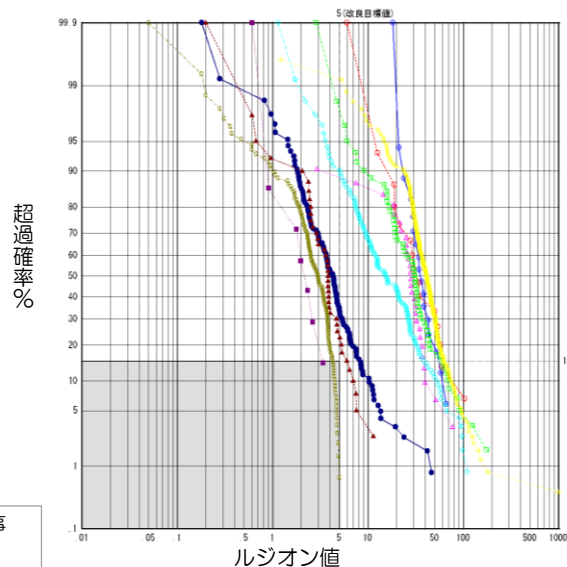
最終次数孔で、5ルジオン超過確率が15%以下であることを確認しました。

ルジオンマップにて、改良目標値に大きく及ばないステージおよび改良目標値に達していないステージが連続して存在しないことを確認しました。
