耐震対策施工によるラック施工例

熊本地震（菊池郡） シャトルラック

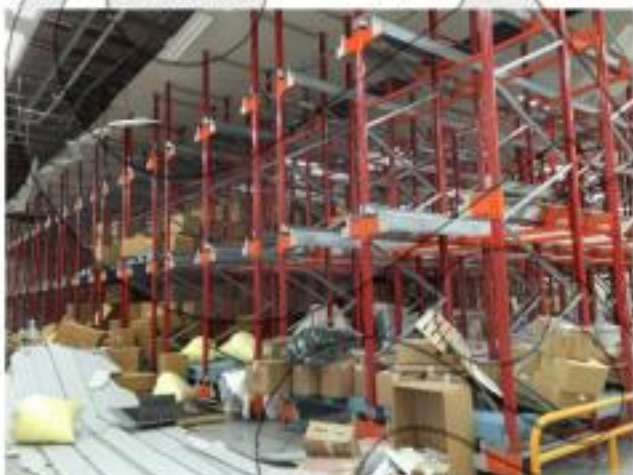
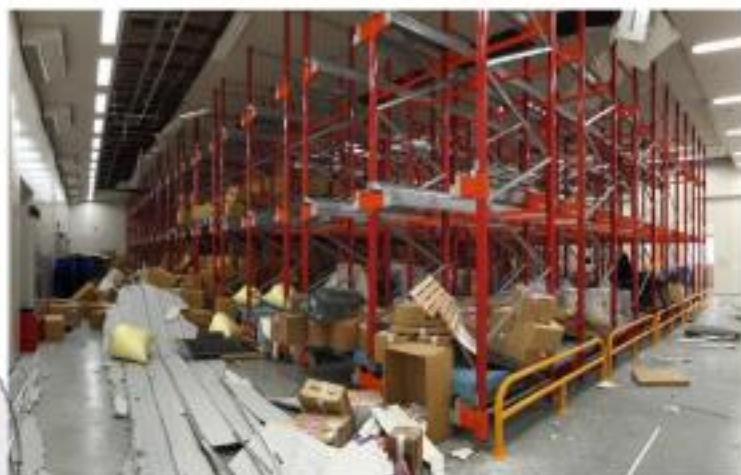
地震により天井が崩落。建物内部が大きく損傷しています。シャトルラックに関しては、支柱とビームのたわみがありません。天井崩落をラックが支えていました。

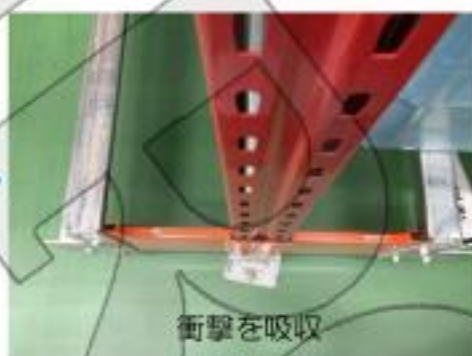
衝撃を吸収

ベースプレートにより
地震の衝撃を吸収。
