ケミカル News Letter

- 老朽化した砂防堰堤のグラウチングによる補修工事 -

御山川(Ⅱ)治山工事のうちボーリンググラウト工事
発注者：東北森林管理局
場 所：岩手県宮古市

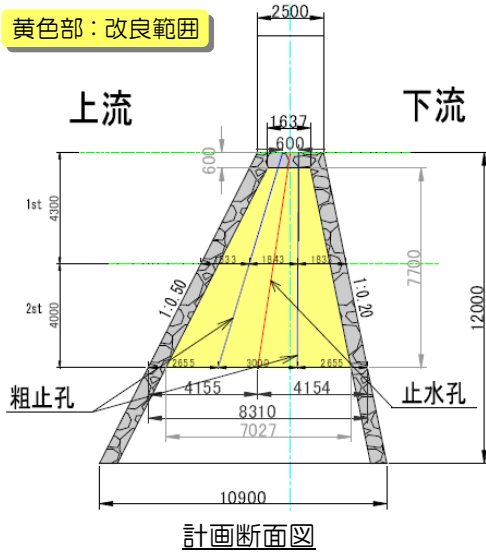
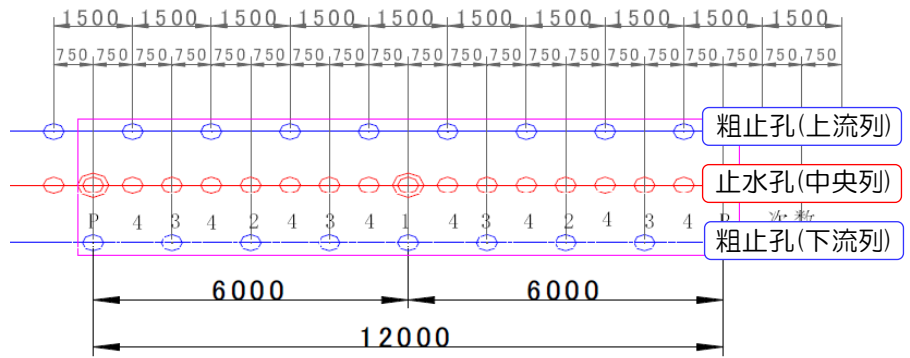
- 改良範囲は越流天端から最大H=8.3mとし、左右岸アバット部は着岩 1mの範囲とした。
- グ라우チングによる改良目標値は、2~5 ルジオンとした。
- 粗止孔(青)は、左右岸方向で天端および孔先端で0.75m間隔の千鳥配置とした。
- 止水孔(赤)は、同じく0.75m間隔の単列配置とした。孔先端では、粗止孔と止水孔の間隔が1.5mの配置となるよう計画した。

黄色部：改良範囲
